## RAPPORT

### VEDLIGEHODELSE AF KØREBANER OG RABATTER GF OREHØJGAARD

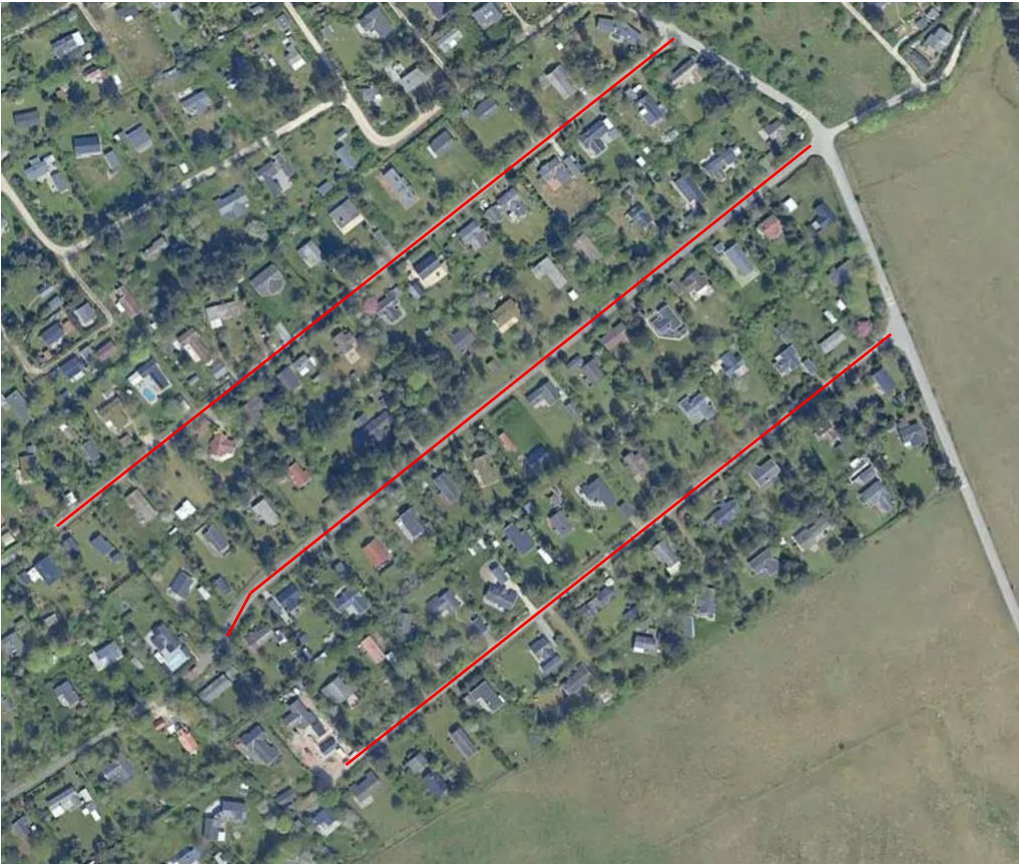
*Oversigt over prioritering A*

Renovering af alle grundejerforeningens tre veje - Kastanielunden, Birkelunden og Elmelunden. Arbejdet udføres under denne løsning samlet i én fase og som et samlet arbejde.

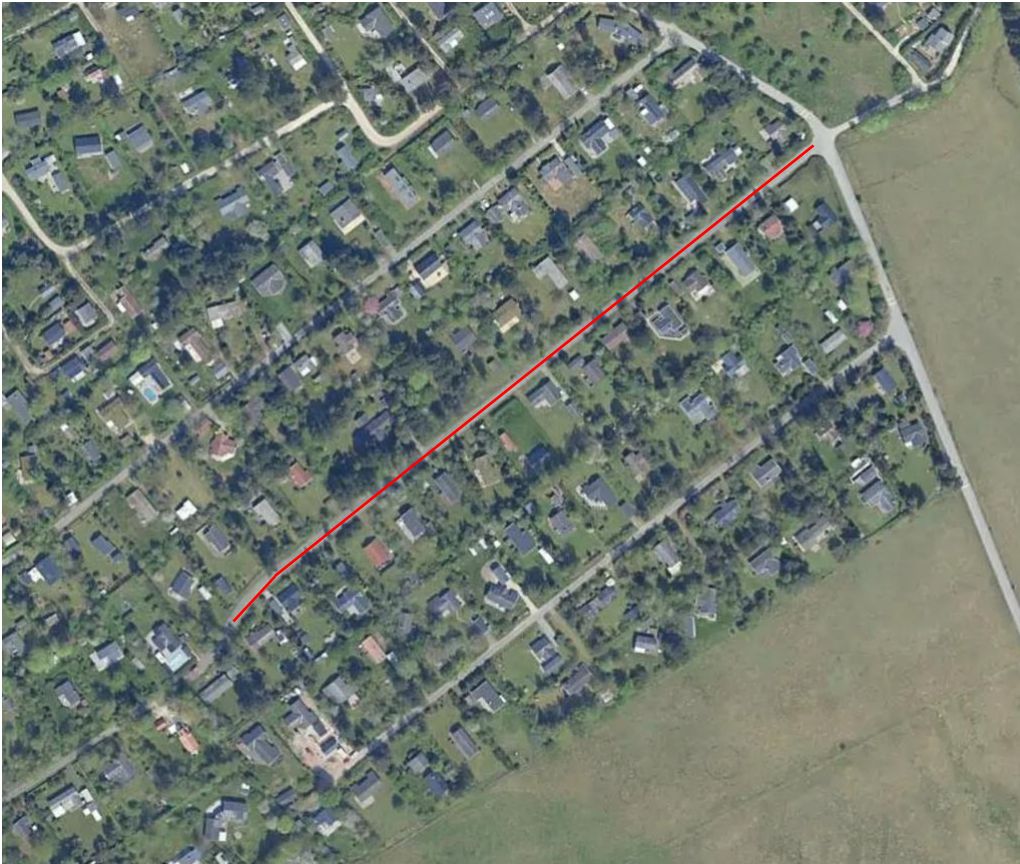
*Oversigt over prioritering B*

I prioritering B udføres renovering af Birkelunden i ét samlet arbejde.

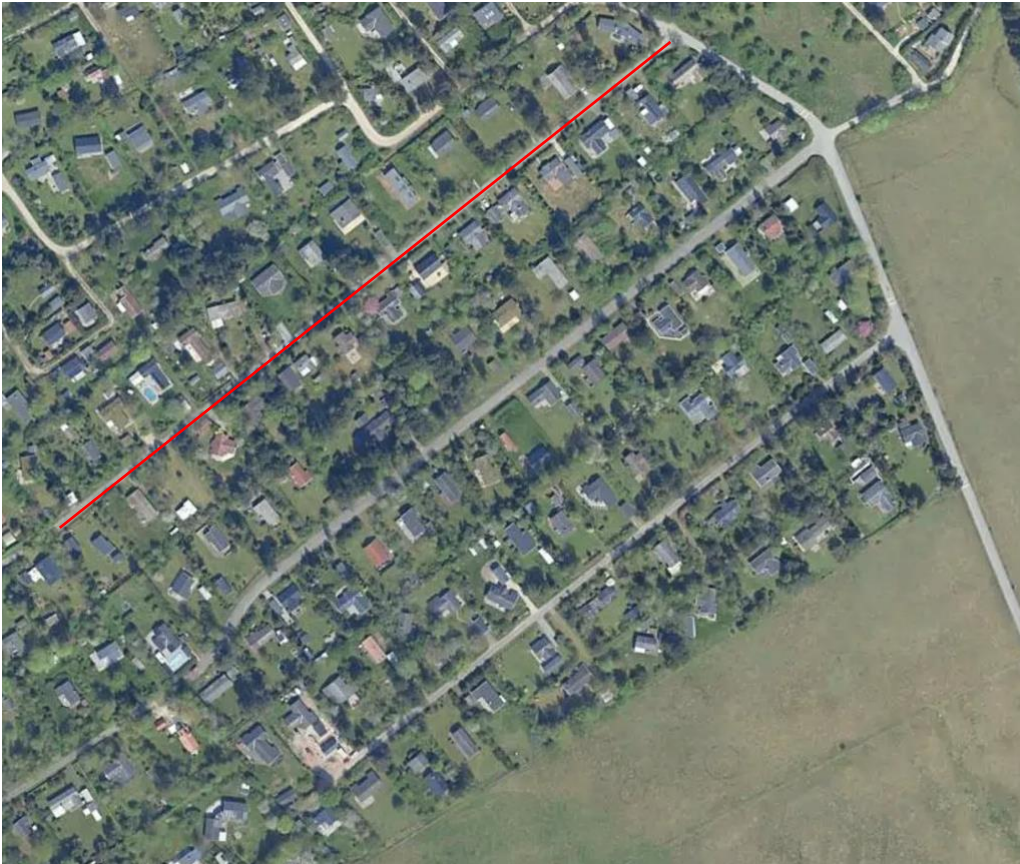
*Oversigt over prioritering C*

I prioritering C udføres renovering af Elmelunden i ét samlet arbejde.

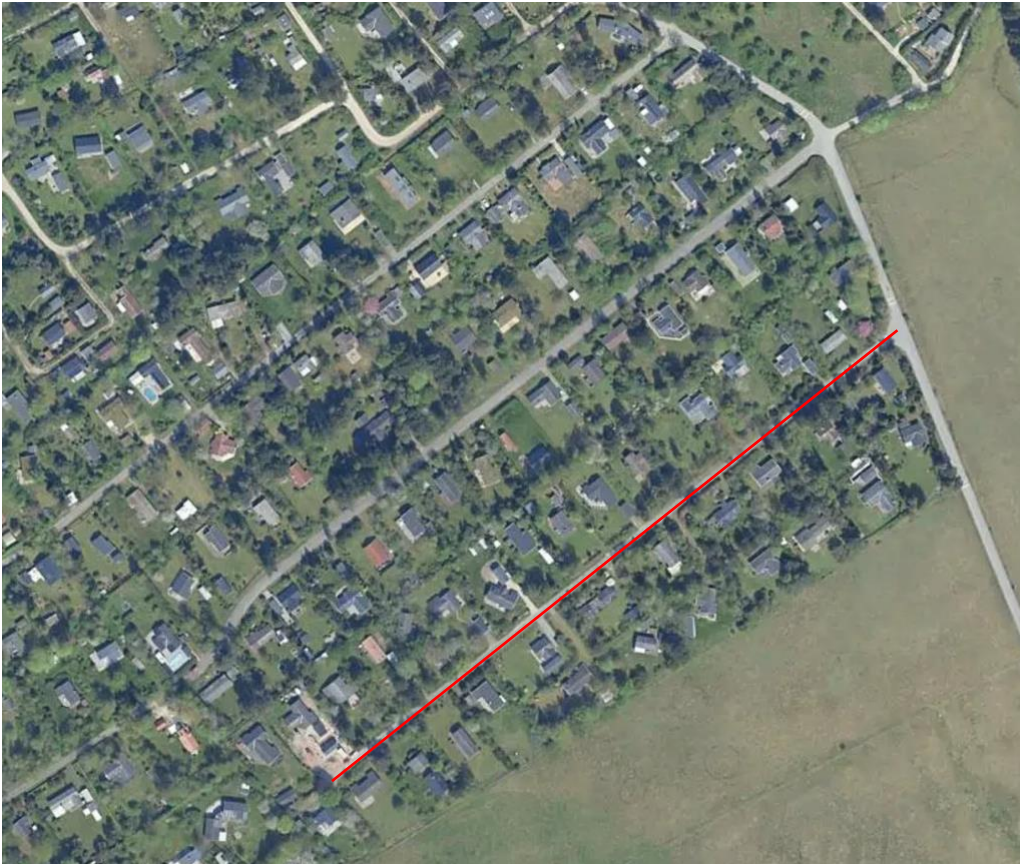
*Oversigt over prioritering D*

I prioritering D udføres renovering af Kastanielunden i ét samlet arbejde.

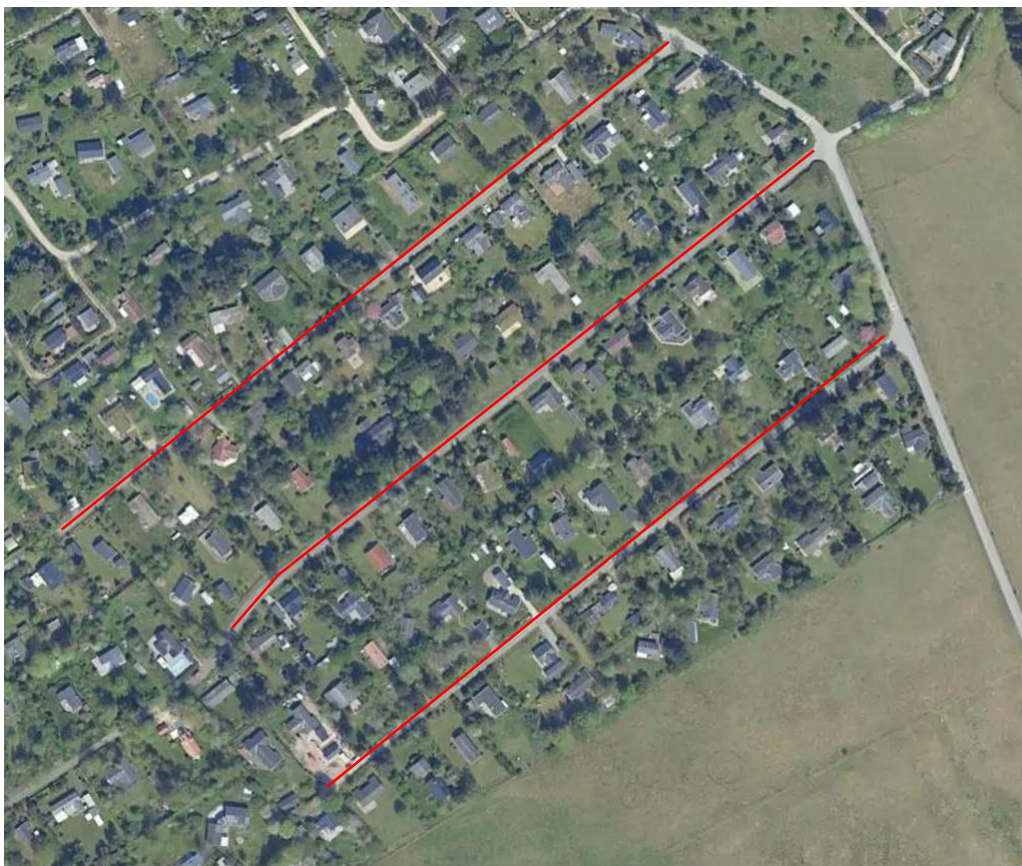
Oversigt over prioritering E

Ved prioritering E udføres totalrenovering af alle tre veje, Kastanielunden, Birkelunden og Elmelunden. Totalrenoveringen udføres som ét samlet renoveringsarbejde.

Ved denne totalrenovering, renoveres vejen inkl. vejkasse og bringer vejen op i en stand, så den kan modtage den trafik der færdes på vejene i dag.

- Udførelse af prøvegravninger for at fastlægge vejlassens opbygning for mulighed for genanvendelse af materialer i eksisterende vejkasse ved upcycling
- Nedknusning og homogenisering af eksisterende vejkasse i 25 cm dybde
- Udlægning og homogenisering af kalk/cement i vejkasse i 25 cm dybde
- Udførelse og udlægning af Bitumen Stabiliseret Materiale (BSM) i 20 cm tykkelse
- Udlægning af 70 kg/m<sup>2</sup> SMA 6 PMB 40/100-75
- Udlægning af kantgrus langs kanter
- Udlægning af muldjord i rabat og græssåning
- Udførelse af kørebaneafmærkning (hajtænder)

Denne metode vil hæve vejen med ca. 23 cm i forhold til eksisterende kørebane i dag, hvorfor der udlægges både kantgrus og muld inkl. græssåning langs kanter.
