## RAPPORT

### VEDLIGEHODELSE AF KØREBANER OG RABATTER GF OREHØJGAARD

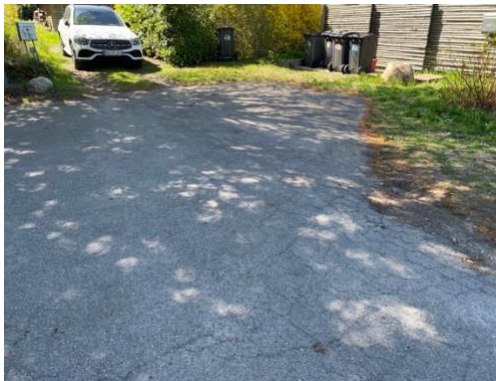
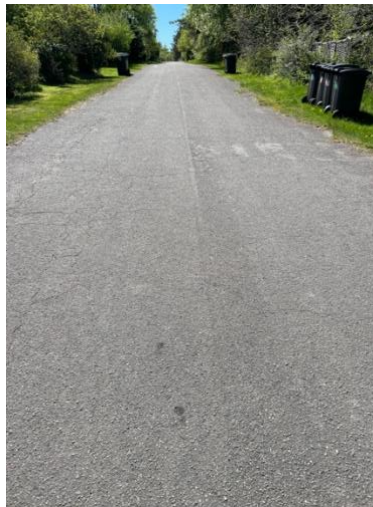
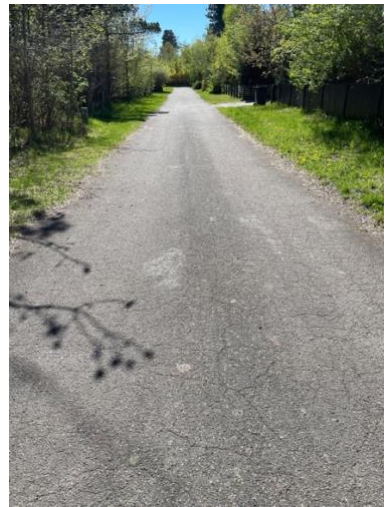
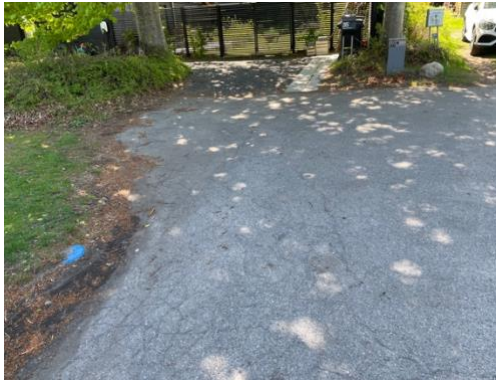
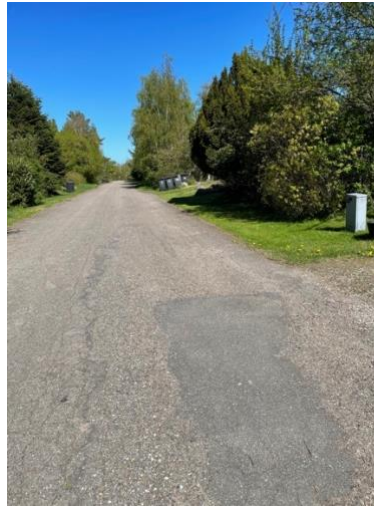
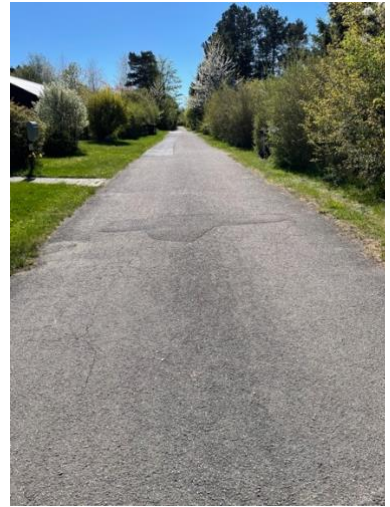
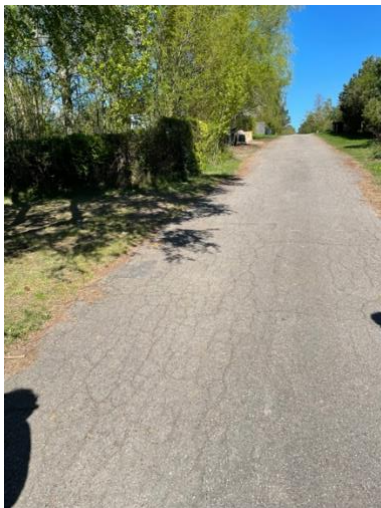
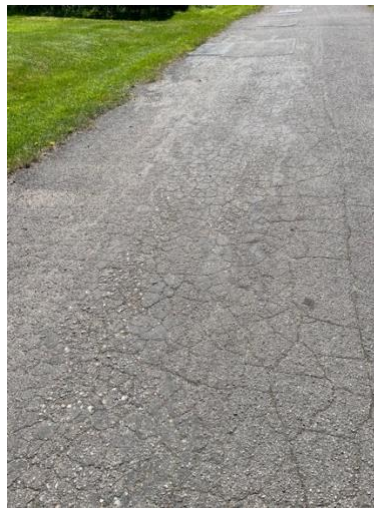
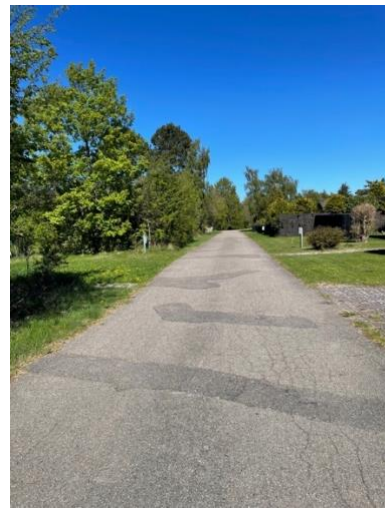
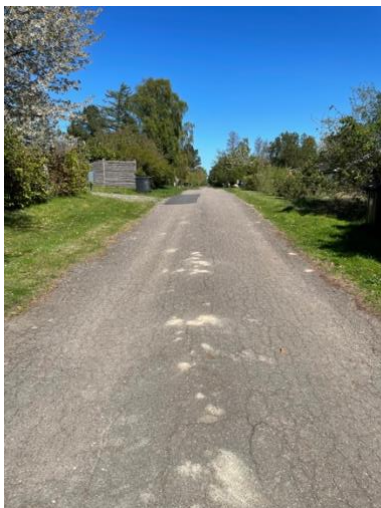
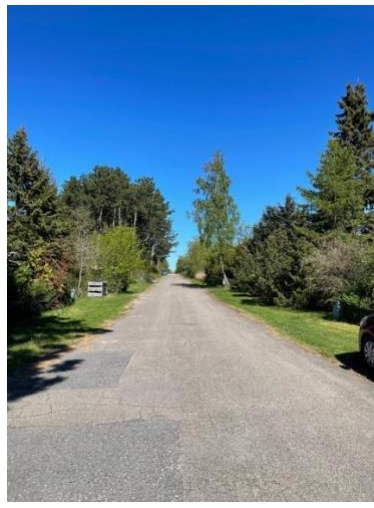
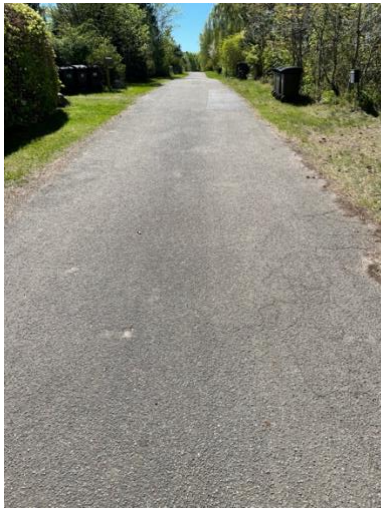
Elmelunden

På baggrund af den visuelle tilstandsregistrering vurderes det generelle skadesbillede, karakteriseret ved omfattende revnedannelser samt lokale krakeleringer og tegn på bæreevnesvigt, at nødvendiggøre en snarlig renovering.

Revnedannelserne kan flere steder henføres til manglende bæreevne og dermed tegn på en vej som i tidernes morgen ikke er dimensioneret til den trafik og art, der færdes på den i dag. Enkelte steder, hvor der ses lavninger, er der tydelige tegn på manglende vejafvanding, og dermed vandpåvirkning i de ubundne lag (grusbærelag). Ved en renovering er det ikke muligt at lede vandet væk, da vejene ingen vejafvanding har. Der vil derfor stadig samles vand i lavninger efter ny udlagt slidlag. Grundejerforeningen kan overveje hvorvidt der skal etableres en faskine i den 2 meter brede græsrabat, hvor vandet kan ledes til og langsomt kan nedsive. Det betinger dog at jorden er nedsivningsegnet. Store skybrud/regnskyl vil stadig foresage vandsamling i lavning.

Der ses generelt mange revner. Hvor revnedannelserne er mest udpræget bør bærelaget udskiftes ved udførelse af bassinudskiftning. Af hensyn til økonomien, anbefales det ikke grundejerforeningen at udskifte alle arealer med revner, men det anbefales at anvende en ekstra blødgøre i asfalten, som bedre modvirker revnedannelser. Dog vil revnerne altid komme igen i det nye slidlag, da revnerne stammer fra underliggende lag.
